bouwhistorische verkenning

DE THOOREN | MAASNIEL

november 2021, drs. B.A.J.T. Dukers

Code	BD443
Type onderzoek	Bouwhistorische verkenning
Onderwerp	De Thooren Eiermarkt 25 6042 HV Maasniel
Status	Rijksmonument Objectnr. 32685
Opdrachtgever	Mevr. Vanderheyden en dhr. Maessen
Uitgave	november 2021
	Buro4 Monument en Ruimte Postbus 229 6040 AE Roermond
	T : +31 (06) 55 18 37 04 F : +31 084 756 2006 E : info@buro4.nl W: www.buro4.nl
Veldwerk, fotografie, tekst en redactie	Drs. B. Dukers, bouwhistoricus BNB

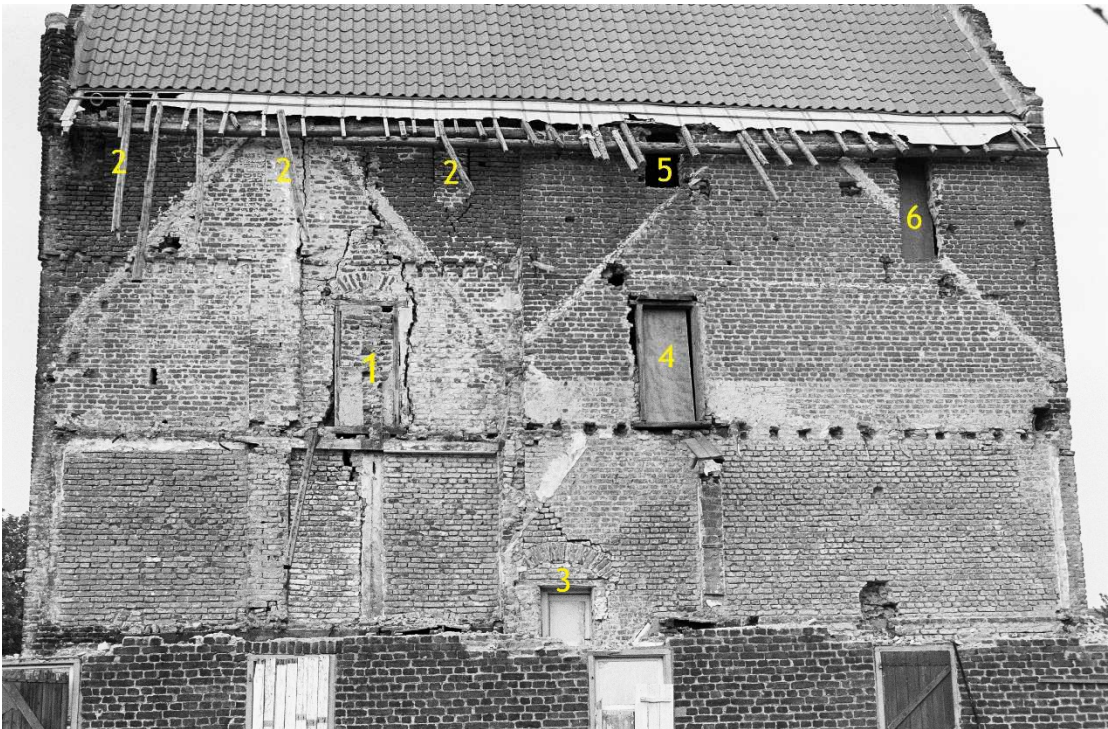
11 De zuidgevel van De Thooren na sloop van de aanbouw. Links de woontoren, rechts de zaal. De nummers corresponderen met de beschrijving van de bouwsporen in de tekst.

Zuidzijde – Na de sloop van de aanbouw, kwamen een aantal gevelopeningen in de zuidelijke gevels in het zicht. In de zuidgevel van de toren was net boven maaiveld links een keldertoegang (afb.9), toen nog voorzien van een oude houten deur met gesmede gehengen. Rechts ervan, iets hoger gelegen, was een smalle toegang tot de begane grond (afb.10), met een in de dikte van de muur uitgehakte binnentrap. Deze opening had een oorspronkelijke gemetselde segmentboog aan de bovenzijde, die bij de restauratie (foutief) is vervangen door een rondboog. Het metselwerk van de zone boven deze deur bevatte in 1988 op beide verdiepingen een aantal forse scheuren en vertoonde sporen van wijzigingen. Op de eerste verdieping was een dichtgezette deuropening naar de gesloopte aanbouw, met daarin nog een eiken kozijn (afb.11 nr.1). De opening had een gemetselde segmentboog aan de bovenzijde, mogelijk daterend uit de zeventiende eeuw. Bij de restauratie is deze opening veranderd in een vensteropening, met een houten kruisvenster, hetgeen niet gebaseerd is op de bouwsporen maar op de behoefte aan meer daglicht in deze bouwlaag.

Onder de dakrand waren drie dichtgezette, kleine openingen te zien, die door de bouwhistorici werden geïdentificeerd als voormalige openingen tussen kantelen, uit de middeleeuwse bouwphase van de toren (afb.11 nr.2). Ook deze zijn verbouwd tot vensters bij de restauratie.

De zuidgevel van de zaalbouw had op de eerste verdieping links een deuropening, met een oude gemetselde ontlastingsboog (afb.11 nr.3). Deze opening was ooit versmald en in 1988 zat er een twintigste-eeuwse houten deur in. De deuropening is weggewerkt bij de restauratie. Een verdieping hoger zat een later ingebroken doorgang tussen de tweede verdieping van de zaalbouw en de zolder van de aanbouw (afb.11 nr.4). Bij de restauratie is de opening verkleind tot een venster en rechts ervan werd een tweede vensteropening aangebracht, beide voorzien van een houten kruisraam.

Onder de dakrand was links een klein zoldervenster (afb.11 nr.5) en rechts een tot smalle doorgang vergroot zoldervenster (afb.11 nr.6). De doorgang is bij de restauratie verkleind tot zoldervenster en in het midden van de gevel is nog een zoldervenster toegevoegd.

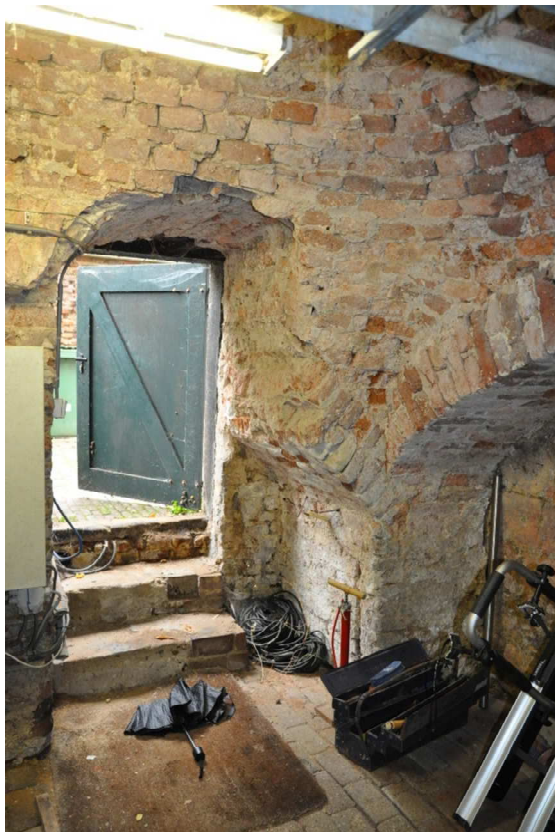
30 De later aangebrachte toegang van de kelder onder de woontoren, uitgehakt in de gevel en het gewelf.

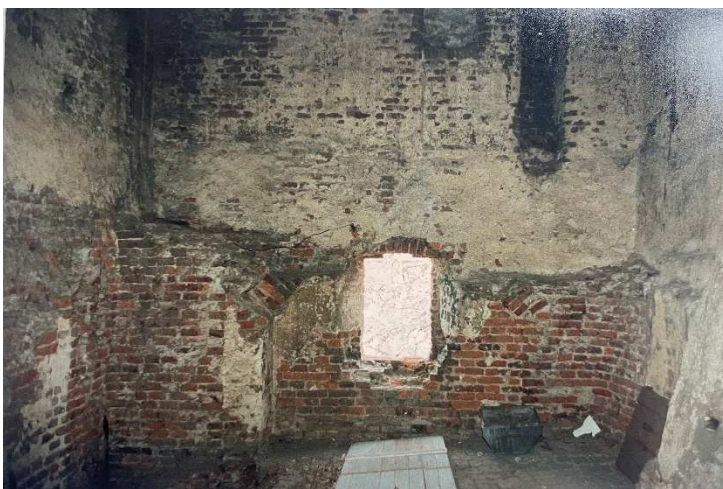
35 De eerste verdieping vóór de restauratie: een balklaag ontbreekt.

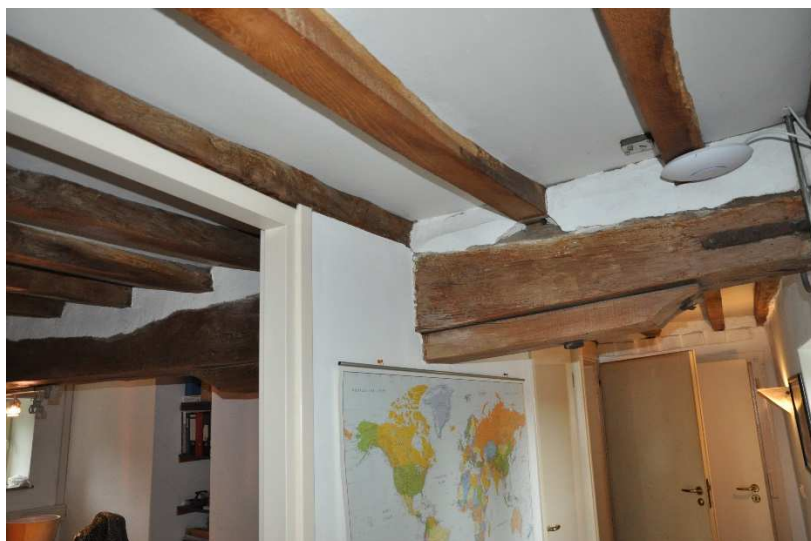
56 De meest westelijke moerbalk is versterkt met een eiken slof, vanwege doorbuiging.

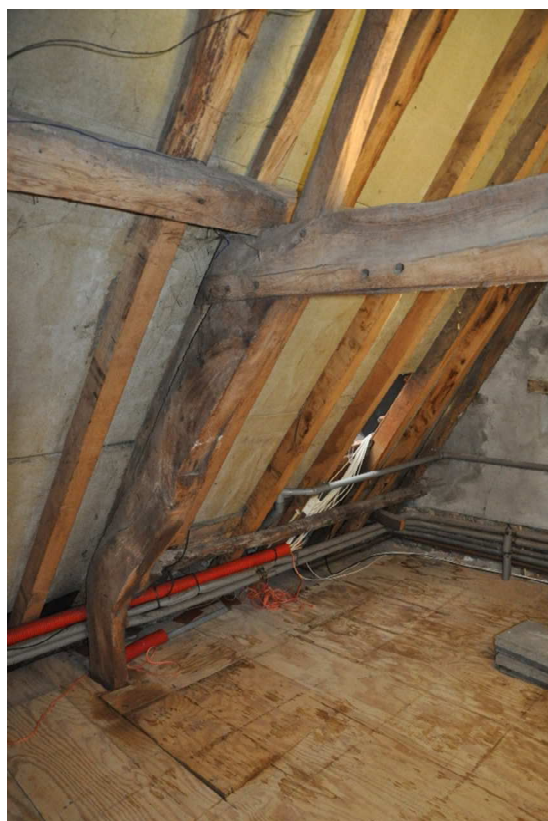
60 Noordelijke spantbeen van het oostelijke spant, waarbij het korbeel verdwenen is.

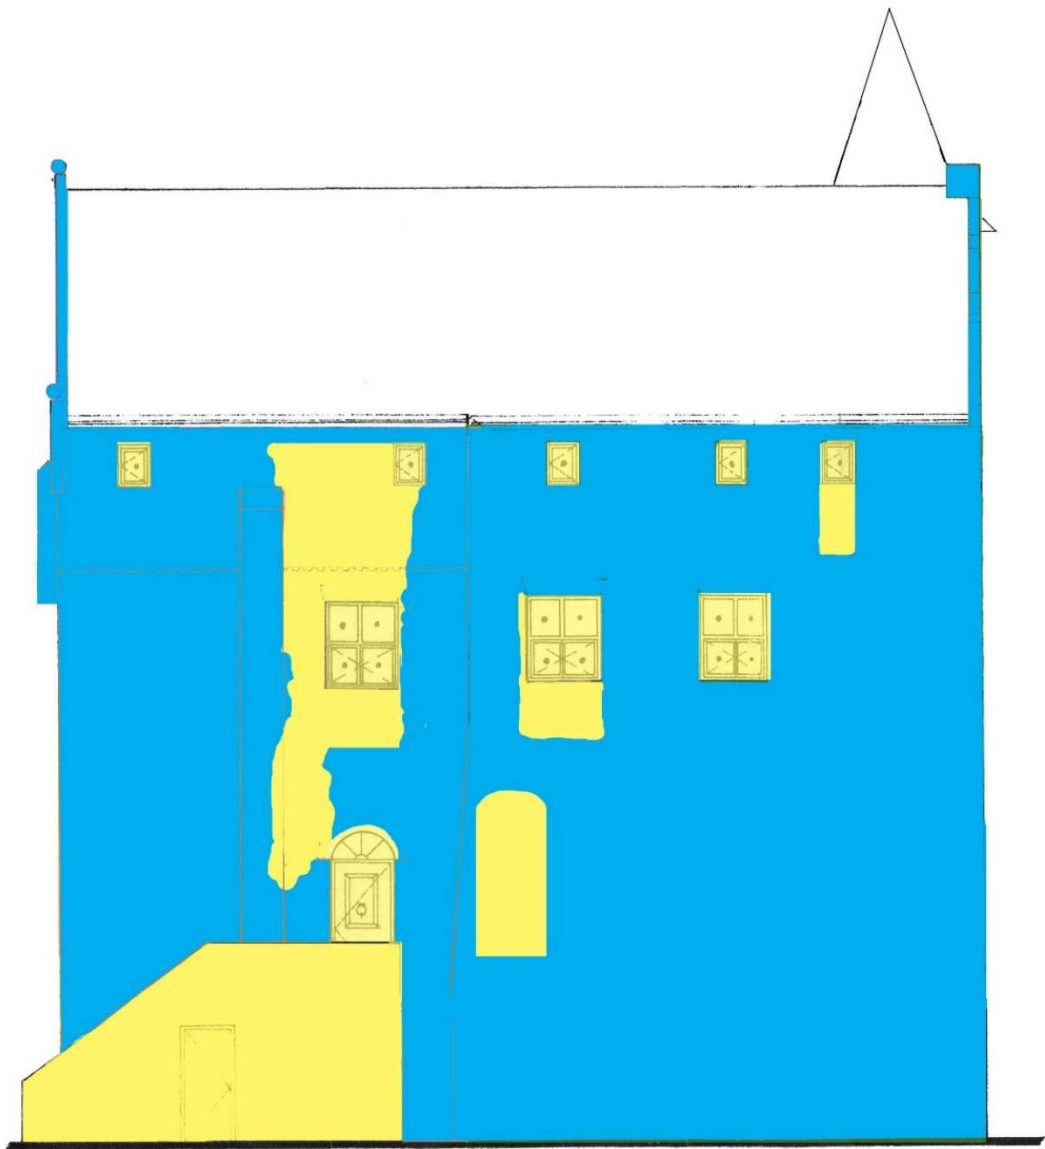
Grote delen van het muurwerk van de zuidgevel zijn in 1988 vernieuwd, als gevolg van schade en het dichtzetten van oudere gevelopeningen. Daar waar het muurwerk geheel vernieuwd is (volledige muurdikte), is het muurwerk materieel gezien niet van monumentale waarde.

72 Overzicht van de monumentale waarden van de zuidgevel: hierin is de materiële waarde van het metselwerk en de ramen en deur aangeduid.
