De Thooren te Maasniel

M. Tillema, A. Viersen

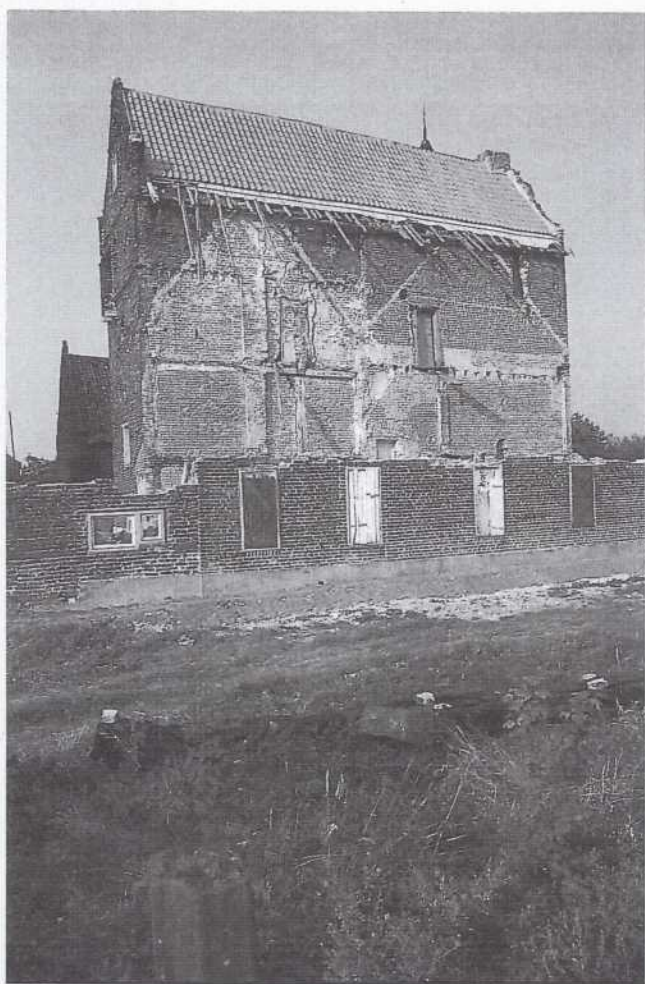
Afb. 3. Sporen van aanbouwen tegen de zuidgevel van de woontoren, 1988. In het midden van de woontoren is zichtbaar dat een deel van de liseen is weggehakt. Dit is gebeurd bij het uithakken van een deuropening (zie ook afb. 11, S 13). Het bouwspoor van de dichtgezette deur is niet meer herkenbaar. (foto auteurs)

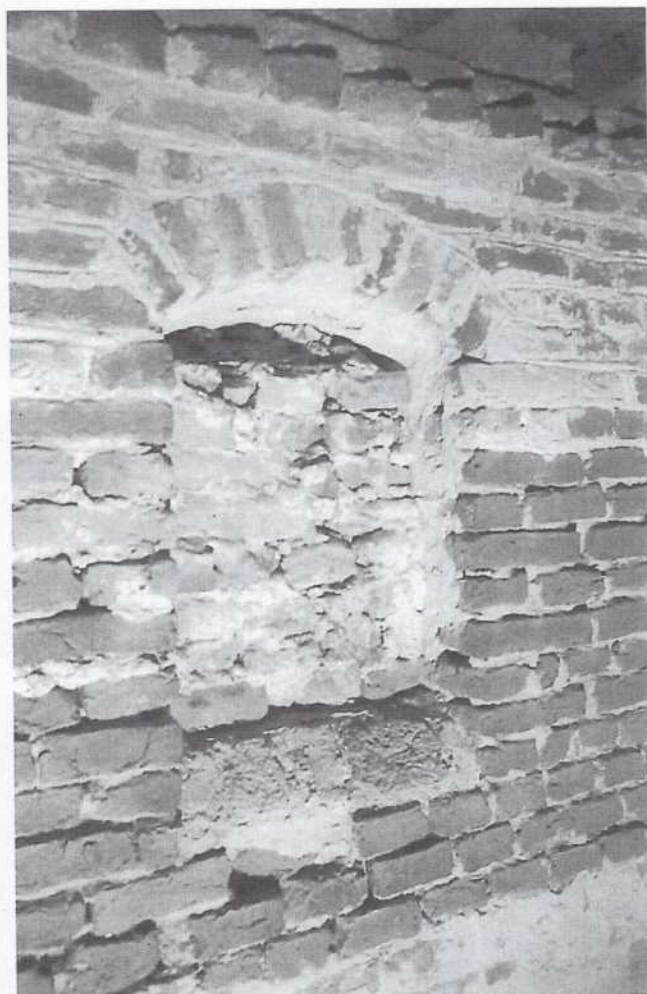
Afb. 6. Afwerking kanteling, foto auteurs 1988.

De kantelen zijn bijna volledig bewaard gebleven. De tussenruimten tussen de kantelen waren ca. 55 cm breed en halverwege elk kanteel bevond zich een schietopening. Bij latere verbouwingen zijn de tussenruimten dichtgezet met metselwerk of verbouwd tot venster en is het metselwerk opgehoogd. In de oostgevel is op twee plaatsen tussen de kantelen nog te zien hoe de afwerking van de onderzijde was (afb. 6).

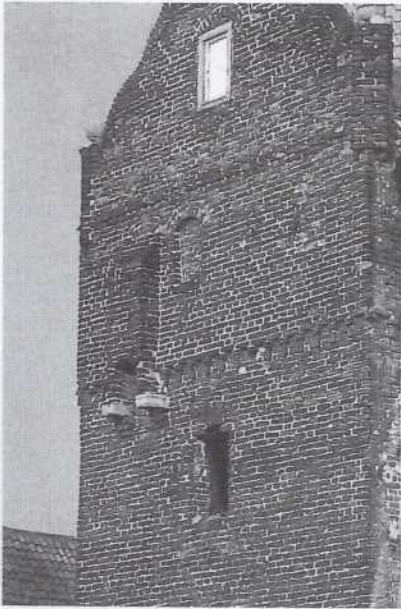
Afb. 7. Het uitgebouwde privaat aan de westgevel van de woontoren, foto auteurs 1988.

In het meest noordelijke kanteel van de westgevel was een uitgebouwde privaatkoker opgenomen (afb. 1). Opvallend is, dat dit privaat nooit direct op de slotgracht heeft kunnen lopen, aangezien bij het archeologisch onderzoek 2,6 meter uit de gevel een fundering van een (kade?)muur van mergel is aangetroffen.¹³ De aanlegdiepte van de fundering van de toren was te gering om de gracht tot aan de voet van het muurwerk door te laten lopen. Het privaat zal wellicht via een afvoergoot over het talud hebben geloosd.

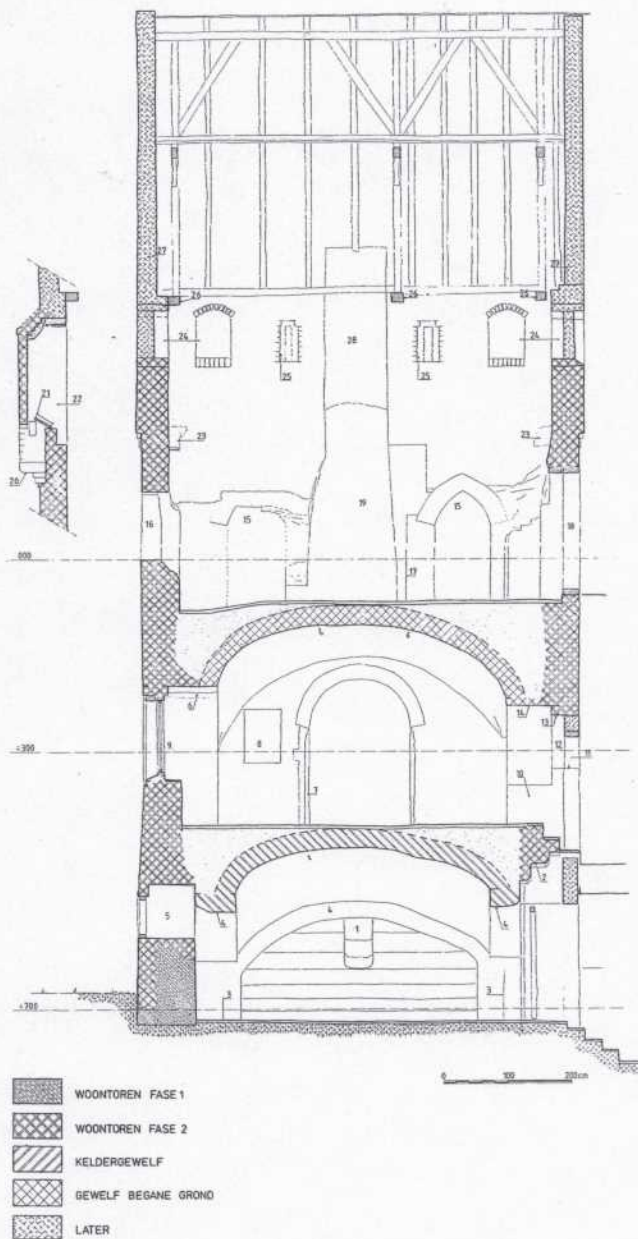
Afb. 9. Langsdoorsnede.

In de oostwand bevindt zich een deuropening naar de hoofdverdieping van de (latere) zaalvleugel. De dagkanten van de opening zijn gedeeltelijk afgehakt. Uit de sporen in de dagkanten van de deuropening valt af te leiden dat er oorspronkelijk een venster was met aan weerszijden zitbanken (afb. 9, S 10). Aan de bovenzijde van de huidige opening is de ontlastingsboog van de raamopening nog te zien (afb. 9, S 13).

In de westgevel, boven de huidige, vergrote, opening voor het raam is de aftekening te zien waar zich vroeger de ontlastingsboog van de originele raamopening heeft bevonden. Deze opening was smaller dan de huidige (afb. 9 spoor 16). De noord en zuidgevels hadden geen raamopeningen. Het vertrek zal hoe dan ook niet erg veel licht van deze twee kleine openingen hebben gehad.

1. gemetselde ondersteuning haardpartij (?) hoofdverdieping;
 2. ontlastingsboog oorspronkelijke opening; 3. zijkant oorspronkelijke poer; 4. gordelbogen; 5. later ingehakt raampje; 6. aftekening oorspronkelijke ontlastingsboog raam; 7. ingewerkte dagkanten haardpartij; 8. recent ingehakt kastje; 9. vergrote raamopening; 10. afgehakt muurwerk van zitnis; 11. aftekening oorspronkelijke onderkant van raamopening; 12. afgehakte dagkanten van raamopening; 13. oorspronkelijke bovenzijde van raamopening; 14. ontlastingsboog gewelf; 15. nissen; 16. vergrote raamopening; 17. wang schouw (?); 18. uitgebroke doorgang naar bouwdeel (B); 19. niet origineel rookkanaal; 20. natuursteen ondersteuning privaat; 21. dakpan; 22. privaat; 23. aftekening balkgaten; 24. kanteelvenster; 25. schietspleten; 26. moerbalken; 27. topgevels; 28. origineel deel rookkanaal

Op de verdieping zijn de overblijfselen te zien van spaarbogen in de noord-, west- en oostwand (afb. 9, spoor 15 en afb. 10, spoor 8). De west- en oostwand hadden oorspronkelijk ronde spaarbogen; de noordwand was voorzien van twee nissen met spitsbogen.

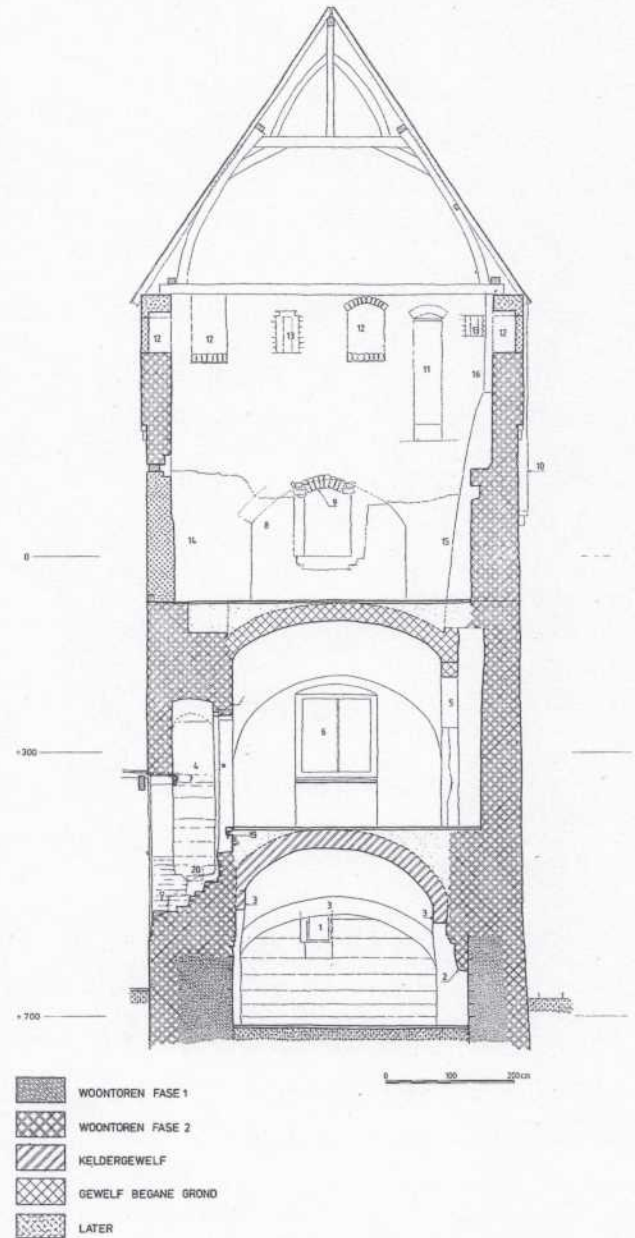
Afb. 10. Dwarsdoorsnede.

Opvallend in de kelder is een uitkraging aan de noordwand die voor wat het onderste deel betreft niet in verband gebracht is met de mergelmuur (afb. 10, S 2). Deze vorm van uitvoeren kan alleen dan verklaard worden, wanneer er van wordt uitgegaan dat bij de herbouw de kelder gedeeltelijk vol lag met puin of aarde, waarin men een gat heeft gegraven om de uitkraging te metselen. De uitkraging is wel in verband gemetseld met het opgaande baksteen-muurwerk. Achter de uitkraging is de mergel eveneens verbrand; hieruit kan worden opgemaakt dat de baksteen tot een volgende bouw fase behoort. Waarschijnlijk heeft deze uitkraging gediend als ondersteuning van een haard op de verdieping. Deze uitkraging wijst er ook op dat bij de herbouw in eerste instantie een hou-

1. niet originele raamopening; 2. gemetselde ondersteuning haard (?) hoofdverdieping; 3. gordelbogen; 4. muurtrap; 5. schouw; 6. vergrote raamopening; 7. ankerbalk; 8. spaarboog; 9. ontlastingsboog oorspronkelijke raamopening; 10. uitkragend gemetseld rookkanaal; 11. uitbouw privaat; 12. dichtgezet kanteelvenster; 13. dichtgezette schietspleet; 14. dichtgezette opening naar bouwdeel (C); 15. afgehakt metselwerk van zitnis; 16. oorspronkelijke onderzijde van raamopening; 17. oorspronkelijke bovenzijde van raamopening; 18. afgehakte dagkant van raamopening; 19. oorspronkelijk vloerniveau; 20. aftekening van traptreden

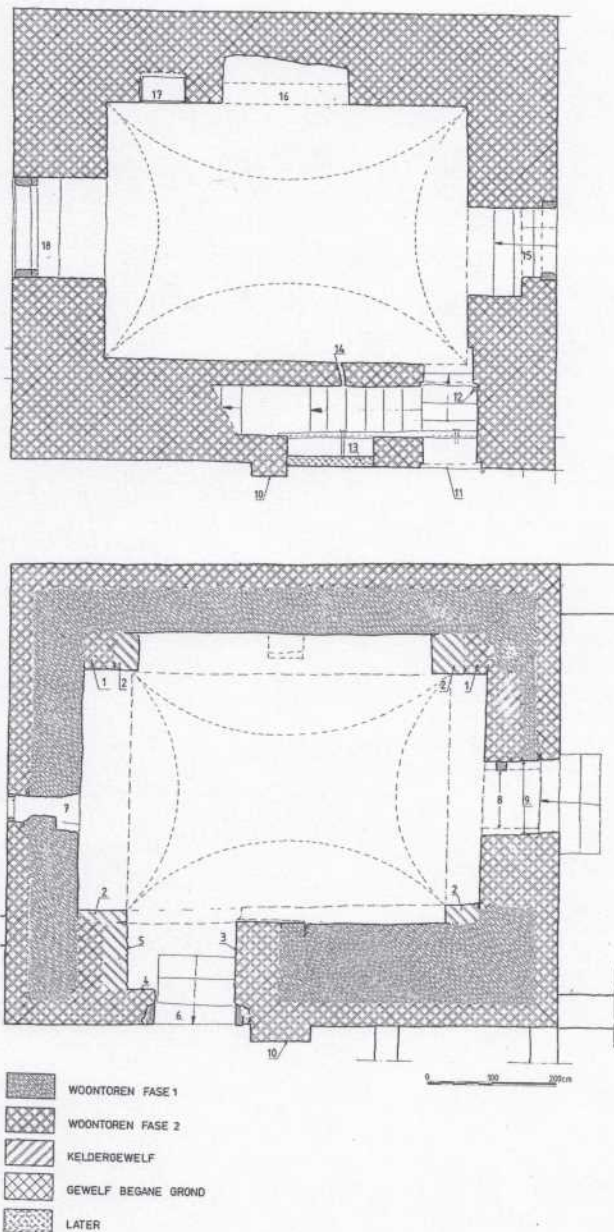
Afb. 11. Plattegrond kelder en begane grond.

De zijkanten van de huidige toegang in de zuidwand zijn uitgehakt, deze toegang is dus niet origineel. Aan de bouwsporen in het oorspronkelijke muurwerk is te zien dat zich hier aanvankelijk een vrij diepe nis bevond (afb. 11, S 3 en S 4). Mogelijk was er een klein kelderraampje, sporen hiervan zijn echter niet aangetroffen. De nis is voor de bouw van de keldergewelven opgevuld met metselwerk. Pas na de bouw van de gewelven is de nis gedeeltelijk opengehakt om de huidige doorgang tot stand te brengen. Hierbij is ook een deel van het gewelf weggehakt. Een gedeelte van de vulling is nog in de westelijke dagkant aanwezig (afb. 11, S 5).

Ook de doorgang naar de kelder van de zaalvleugel (B) is later doorgebroken (afb. 11, S 9). Hier is duidelijk te zien waar zich oorspronkelijk een vensteropening bevond (afb. 11, S 8). Uit de sporen in de bovenzijde van de opening valt af te leiden dat het door een ontlastingsboog overdekte venster oorspronkelijk 37 cm breed was. De bovenzijde van de opening wordt door boogjes overdekt en gaat schuin omhoog naar buiten (afb. 9 spoor 2).

1. poeren oorspronkelijke gordelbogen; 2. uitbreiding poeren voor nieuwere spaarbogen; 3. oorspronkelijke dagkant nis; 4. oorspronkelijke achterkant nis; 5. restant dichtzetting nis; 6. later ingehakte doorgang; 7. ingehakte raamopening; 8. oorspronkelijke dagkant opening; 9. afgehakte dagkanten; 10. steunbeer; 11. oorspronkelijke toegang; 12. deurnis met duim; 13. dichtzetting deurnis naar bouwdeel (C); 14. scheur in metselwerk; 15. oorspronkelijke raamopening, vergroot tot deur; 16. later ingehakte schouw; 17. ingehakt, recent nisje; 18. vergroot raam

ten draaide (afb. 11, S 11). Het hoogteverschil tussen buitendeur en binnenzijde werd overbrugd door een in de muur uitgespaarde trap van vijf treden. Een sponning en twee duimen aan de binnenzijde van de trap maken duidelijk dat ook hier een deur moet zijn geweest (afb. 11, S 12). Hoe de toegang werd verdedigd met twee naar buiten draaiende deuren, is nog onduidelijk. Mogelijk werd de ingang beschermd door een soort voorwerk. Op afbeelding 10, S 19 is te zien dat het oorspronkelijke vloerniveau 13 cm lager was dan het huidige. Via een in de muur uitgespaarde trap (afb. 10, 11 en 12) werd de eerst verdieping bereikt.

daarachter gelegen vertrek van de latere aanbouw (afb. 11, S 13). De opening is vervolgens weer dichtgezet. De muurtrap maakt bovenaan een kwart draai naar rechts.

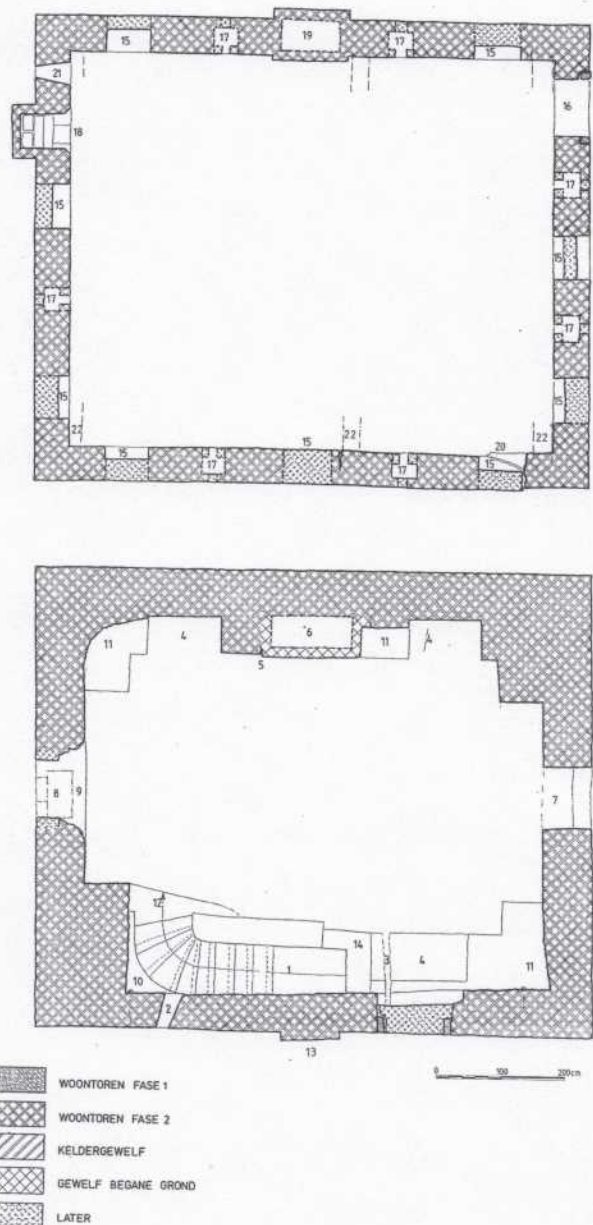
Afb. 12. Plattegrond verdieping en zolder.

1. muurtrap; 2. lichtspeet; 3. scheur in metselwerk; 4. nis; 5. dagkant oorspronkelijke schouw; 6. later ingezet rookkanaal; 7. ingehakte opening naar bouwdeel (B); 8. oorspronkelijke raamopening; 9. vergrote raamopening; 10. weggehakte zijkant muurtrap; 11. weggehakt muurwerk; 12. later aangebrachte trede; 13. liceen; 14. weggehakt muurwerk van muurtrap; 15. origineel kanteelvenster; 16. origineel kanteelvenster, vergroot tot doorgang; 17. originele schietspleten, gedeeltelijk dichtgezet; 18. privaat; 19. rookkanaal; 20. scheur in metselwerk; 21. originele lichtspleet; 22. moerbalken

De twee spitsbogen in de noordwand worden thans gescheiden door een rookkanaal, die in de derde nis is gebouwd (afb. 12, S 4 en S 6 en afb. 9, S 15 en S 19). Dit kanaal is aangebracht bij de bouw van de schouw op de eerste verdieping en mondt uit in het originele rookkanaal (afb. 12, S 19). Omdat de rechtstanden van deze nis hoger doorlopen dan die van de spitsboognissen kan deze nis nooit een zelfde afwerking hebben gehad als de nissen ter weerszijden. Waarschijnlijk heeft zich hier oorspronkelijk een haardpartij bevonden.

Het venster in de westgevel is niet origineel (afb. 12, S 8 en S 9). De oorspronkelijke zijkanten en de onderdorpel zijn weggehakt tot de breedte van de huidige opening. De originele ontlastingsboog aan de buitenzijde van het venster geeft aan dat de vroegere opening 30 cm breed is geweest. Mogelijk was er in de oostgevel op de plaats van de huidige deur een identiek venster.

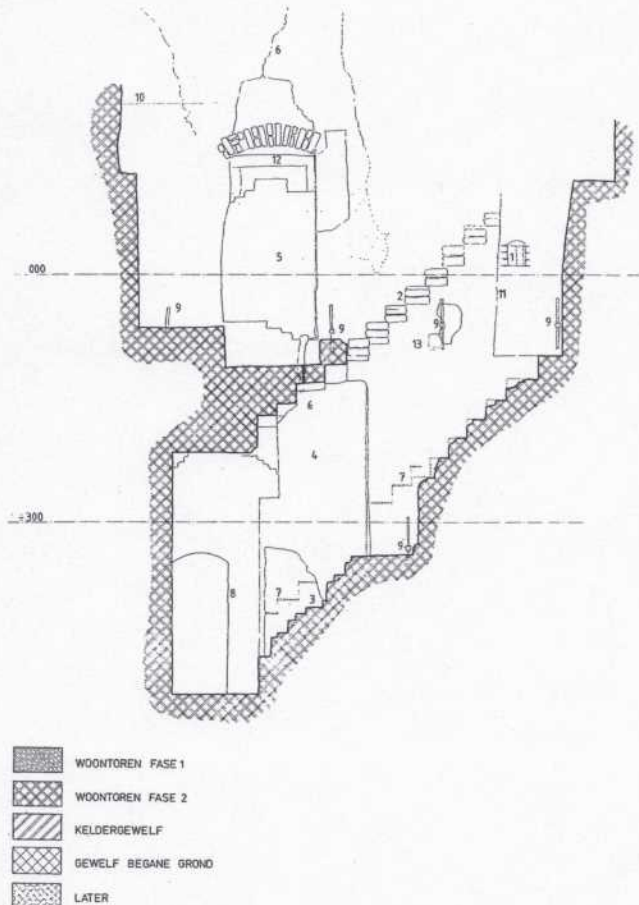
Afb. 13. Langsdoorsnede over trap.

1. lichtopening; 2. aftekening ontlastingsboog muurtrap; 3. aftekening oorspronkelijke traptreden; 4. dichtzetting doorgang naar bouwdeel (C); 5. dichtzetting doorgang naar bouwdeel (C); 6. scheur in metselwerk; 7. latere wijziging trap; 8. oorspronkelijke maat toegang; 9. balkanker; 10. grens pleisterwerk; 11. grens afgehakt muurwerk; 12. houten kozijn; 13. gat in metselwerk, 9 cm diep; 14. oorspronkelijke traptreden
