De Thooren

Het oudste profane bouwwerk van Roermond

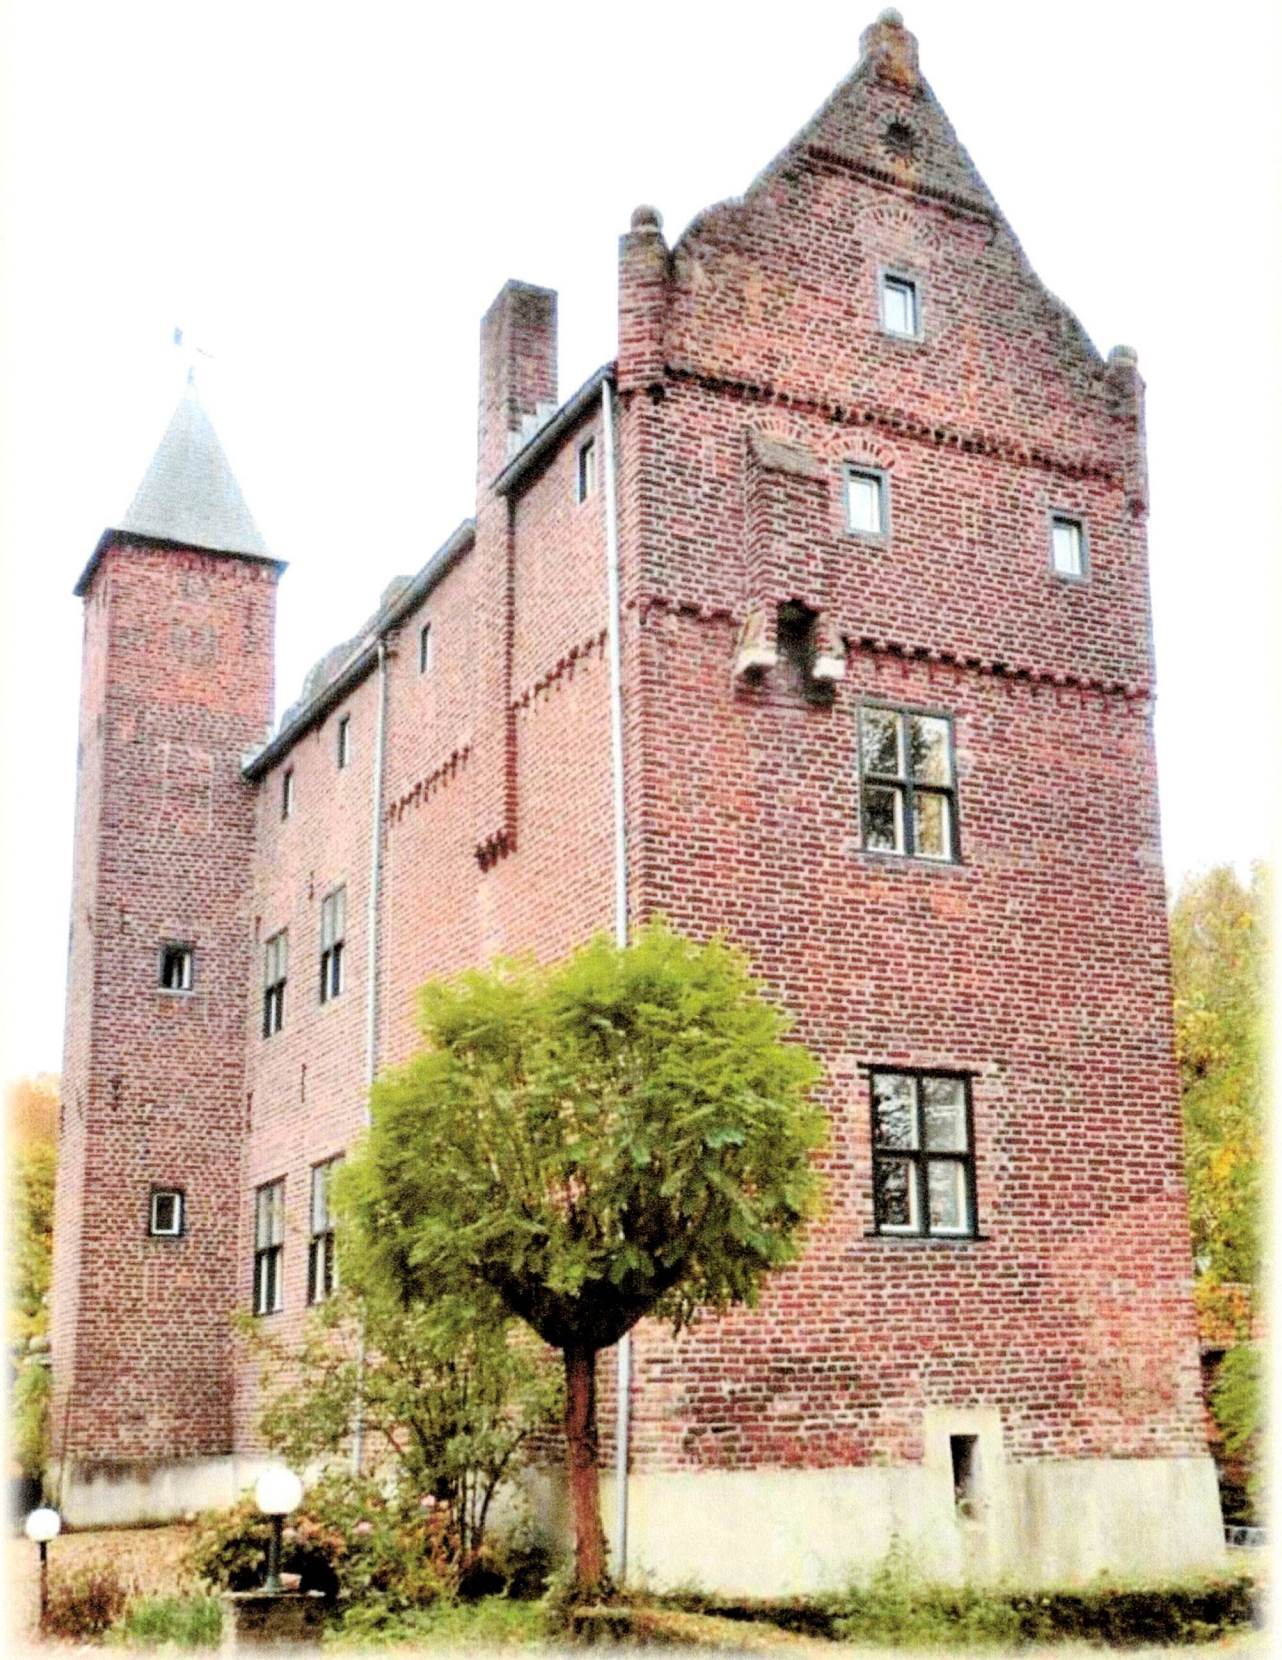
Op de voorgrond de westgevel, de oorspronkelijke woontoren uit de veertiende eeuw met de gezwenkte gevel en twee pinakels bekroond met bollen. Het uitgebouwde gemak is duidelijk te zien. De uitkragende stenen zijn restanten van de kantelen en daar zich bevindende weergang. Opvallend zijn de oorspronkelijke kleine vensters. Hier zien we bouwsporen, de oorspronkelijk ramen hadden een boogvorm. Onder aan de westgevel bevindt zich een verticale beluchtingsgat voor de grotendeels boven het maaiveld gelegen kelder. Links van de regenpijp aan de noordgevel zien we de uitbouw met torentje uit de zeventiende eeuw. Foto: Inge Pelsers Makelaardij/Anne Hoeijmakers. [Vervolg blz. 8](#) >

dat er zich halverwege een schietopening bevond. Bij latere verbouwingen zijn deze ruimten dichtgezet met metselwerk of verbouwd tot een klein venster. Aan de westgevel is bij de weergang een uitgebouwde privaat aangebracht. Het is merkwaardig dat dit privaat zich niet bevindt op het niveau van de woonvertrekken. Daar uit archeologisch onderzoek is gebleken dat er een fundering van een (kade?)muur 2,6 meter uit de gevel is aangetroffen, kunnen we concluderen dat het privaat niet op de slotgracht heeft kunnen lozen. De fundering van de toren is te ondiep om de gracht tot aan de voet van het muurwerk te laten lopen.

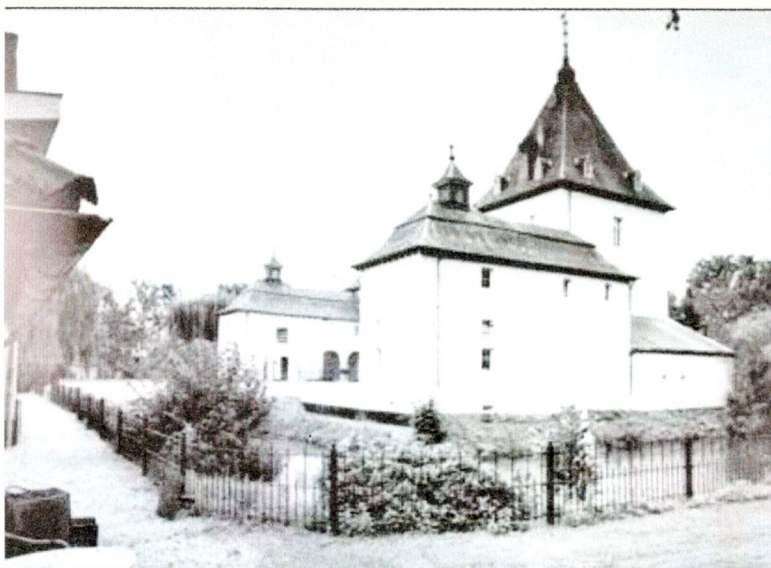
Kasteel Rijkholt (Eijsden). De woontoren met het tentdak dateert van omstreeks 1300. De met breuksteen opgebouwde onderbouw verwijst naar zijn hoge leeftijd. De beide hoekpaviljoens dateren van de achttiende eeuw. Bron: W. Hupperetz, Kastelen in Limburg.

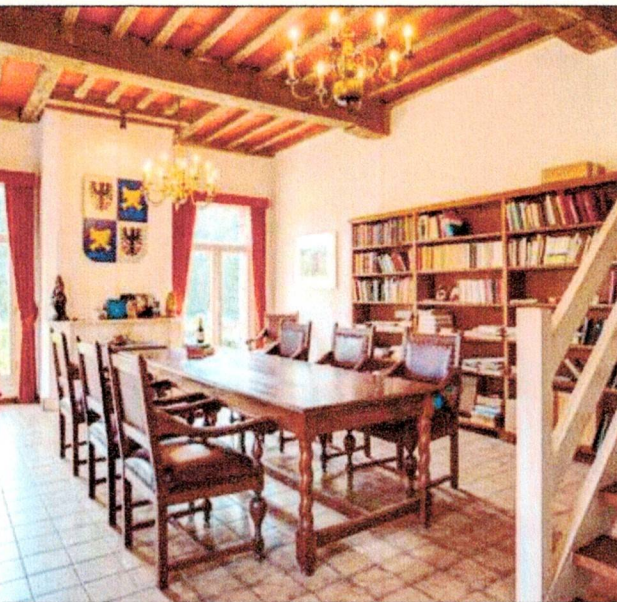
De "ridderkamer", in de meeste vertrekken zijn de eeuwen oude eiken draagbalken zichtbaar. Foto: Inge Pelsers Makelaardij/Anne Hoeijmakers.
